Sayı/ Issue 22 (Eylül/ September 2025), s. 245-261  
Geliş Tarihi-Received: 11.09.2025  
Kabul Tarihi-Accepted: 25.09.2025  
Araştırma Makalesi-Research Article  
ISSN: 2687-5675  
DOI: 10.5281/zenodo.17233402

## Anadolu-Türk Sanatı Örneği Olarak Kastamonu'daki Bazı Geometrik Desenli Alçı Mihraplar Üzerine

*As an Example of Anatolian-Turkish Art, Some Geometric Patterned Gypsum Mihrabs in Kastamonu*

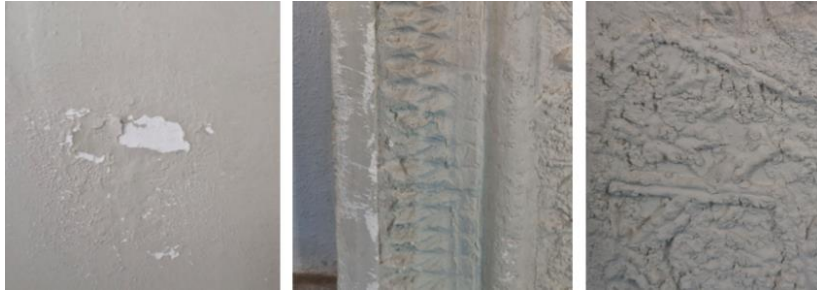
**Foto 1.** Merkez Abdülcabbar Camii Mihrabı Mevcut Bozulmaları (Yazar Arşivi)

Cami en son K.V.B.M. tarafından 2020 yılında restorasyona alınmış ve restorasyon 2021 yılında tamamlanmıştır. Güncel durumu itibarıyla mihrap, özgün durumunu hem yapısal hem de süsleme açısından korumaktadır. Birim malzeme türünden herhangi bir eksiklik görülmemektedir. Ancak alçı plakalar arasında ve bazı muhtelif alanlarda parça kayıplarına bağlı boşalmalar meydana gelmiştir. Bu eksikliklerin giderilmesi amacıyla özensiz tamamlamaların yapıldığı da tespit edilmiştir. Tüm yüzey, özgün alçı renginin görünmeyeceği şekilde boyanmıştır. Altta, zeminden kaynaklanan neme bağlı olarak, zeminden orta seviyeye kadar olan kısımda boya dökülmesi, tuzlanma ve çiçeklenmeye bağlı boya kabarmaları ile sert bir sürtünmeye bağlı bozulmalar gözlemlenmiştir. Boya dökülmesi ve aşınma türündeki bozulmalar orta niş boşluğunda, çiçeklenme ve tuzlanmaya bağlı kabarmalar ile boya dökülmeleri ise sağ ve sol bordür alt sınırlarında görülmektedir.

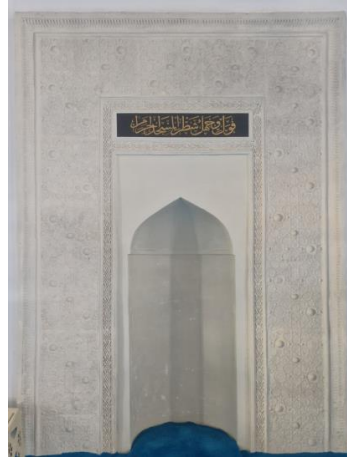
**Foto 2.** Merkez Abdülcabbar Camii Mihrabı (Yazar Arşivi)

Mihrap dikdörtgen planlı, 3,50 m yükseklikte ve 2,25 m genişliktedir. Tepeliği bulunmamaktadır. Mihrabın ilk süsleme kademesini üç sıra bordür oluşturmaktadır; bu bordürlerin genişlikleri ve kompozisyon düzenlemeleri birbirinden farklıdır. Bordürler arasında sınırları belirlemek amacıyla üç sıra sade ince silme kullanılmıştır. İlk ve en dıştaki bordür düzenlemesinde mukarnasa benzer küçük ölçülü geometrik form tekrarları görülmektedir. Bu kuşak, mihrabı üç yönden kuşatmaktadır ve bitişiğindeki ince ve sade bir silme ile birinci bordür ayrıştırılarak sınırlandırılmıştır. Mihrabın en geniş ve ana kuşağı olan üçüncü bordür, geometrik karakter taşımaktadır. Kompozisyonda, merkezde yüksek kabartmalı bir on altıgen yer almakta ve bu on altıgen, kesintisiz olarak devam eden sekiz adet üçgen ile çevrelenmektedir. Üçgenler, kollarından çıkan doğrular ile merkezi çevreleyen ve içlerinde altıgen boşlukların olduğu sekiz kollu yıldız ile tamamlanmaktadır. Sekiz kollu yıldızların içindeki altıgen boşluklar, dalı olmayan lale, hata-i, penç, gonca ve tırnaklı yaprak motifleri ile doldurulmuştur. Bitkisel motiflerin yer aldığı bu yıldızlar, ortada tam, yanlarda ise yarım olacak şekilde kesintisiz olarak birbirini takip etmekte ve tüm mihrabı üç yönden kuşatmaktadır. Bu bordürün bitişiğindeki ince ve sade silme ile üçüncü bordür ayrıştırılarak sınırlandırılmıştır. Mihrabın son bordürü, tepelik motiflerinden çıkan rumilerin iki iplik düzeni ile kesintisiz devamından oluşmaktadır ve kavsara alınlığındaki yazılı panoyu da çevrelemektedir. Alınlıkta, Bakara Suresi'nin "namaz kılarken yüzünü Mescid-i Harâm'a doğru çevir" mealindeki 149. ayeti yer almaktadır. Pano, siyah zemin üzerine altın varak ile işlenmiştir.

Köşelikler sade ve süslemesizdir. Üçüncü ana bordür içinde farklı iki büyüklükte, helezoni yivli, dilimli ya da gül goncası formunda kabartmalar bulunmaktadır; bu kabartmalar, sonsuzluk prensibinde yerleştirilmiştir. Niş kemeri sivri kemer formunda olup kavsara sade şekildedir ve sütuncesi bulunmamaktadır. Niş alt kısmı sade ve boyasızdır; çok hafif köşelendirilmiştir.

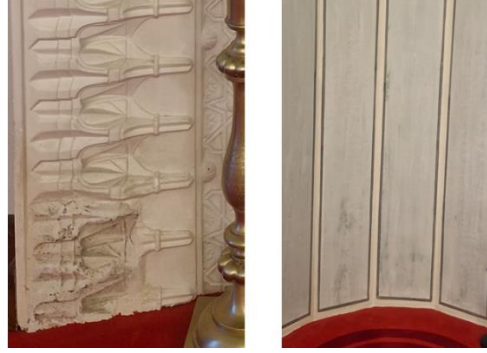
**Foto 3.** (Şucauddin) Şeyh Şaban-i Veli Camii Mihrabı Mevcut Bozulmaları (Yazar Arşivi)

Cami en son K.V.B.M. tarafından 2020 yılında restorasyona alınmış ve restorasyon 2022 yılında tamamlanmıştır. Mevcut durumu itibarıyla mihrap hem yapısal hem de

süsleme açısından özgün durumunu korumaktadır. Birim malzeme türünden herhangi bir eksiklik görülmemektedir. Ancak son onarımlardan önce, lambri döşeme altında kaldığı eski tarihli resimlerden anlaşılabildiği üzere, mihrap bordürlerinin sağ ve sol alt köşelerinde küçük ölçekli parça kayıpları tespit edilmiştir. Ayrıca, tüm mihrapta birim malzemede yenilemeye gidildiğini gösterecek kadar yeni bir görünüm hâkimdir. Tüm yüzey özgün alçı rengindedir. Alt zeminden kaynaklanan neme bağlı olarak, niş alt kısmında lekelenme şeklinde bozulmalar gözlemlenmektedir.

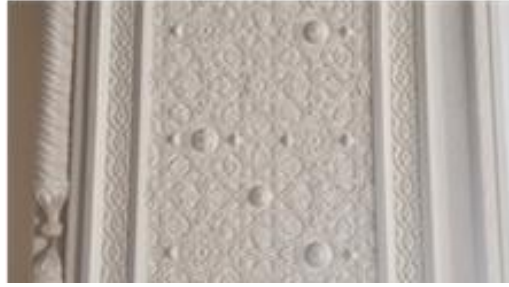
**Foto 5.** Musa Fakih (Zeynizade, Zihnizade) Camii Mihrabı Mevcut Bozulmaları (Yazar Arşivi)

Cami en son K.V.B.M. tarafından 2016 yılında restore edilmiştir. Mevcut durumu itibariyle mihrap, yapısal ve süsleme özellikleri bakımından özgün durumunu korumaktadır. Önceki onarımlarda tamamen yağlı boya ve yaldız ile boyalı olduğu eski tarihli resimlerden anlaşılan mihrap, raspa edilerek özgün alçı yüzeyine kavuşturulmuştur. Mevcut haliyle mihrapta, birim malzeme veya parça kaybı açısından herhangi bir eksiklik bulunmamaktadır. Tüm yüzeyde, yakın dönemde yapılmış izlenimi veren eksiksiz bir görünüm dikkati çekmektedir.

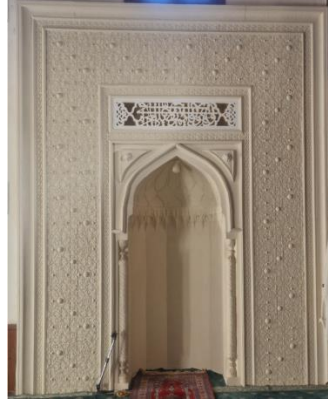
Foto 6. Musa Fakih (Zeynizade, Zihnizade) Camii Mihrabı (Yazar Arşivi)

Mihrap dikdörtgen planlı olup, 3,80 m yüksekliğe ve 3,10 m genişliğe sahiptir. Tepeliği bulunmamaktadır. Mihrabın ilk süsleme kademesini dört sıra bordür oluşturmaktadır. Bordürlerin genişlikleri ve kompozisyon düzenlemeleri birbirinden farklıdır. Bu bordürlerin arasında sınırları belirlemek amacıyla dört sıra sade, ince silme kullanılmıştır. İlk ve en dıştaki bordür düzenlemesinde, iç bükey formda bitkisel motifli bir kompozisyon görülmektedir. Bordürün dış kenarını tek iplik sistemli, sağa ve sola yönelmiş rumi motifli kıvrık dal kesintisiz olarak kuşatmaktadır. Aynı bordürün iç bükey yüzeyinde ise, iki iplik sistemli kıvrık rumi dalları arasına yerleştirilen pençlerden oluşan düzenleme, bütün yüzey boyunca devam etmektedir. Bu bordür, bitişindeki ince ve sade bir silme ile ayrıştırılmıştır. Üçüncü bordür düzenlemesi, tepelik motiflerinden çıkan rumilerin iki iplikli düzenle kesintisiz devam etmesi şeklindedir. Bu bordür de ince ve sade bir silme ile sınırlandırılarak ayrıştırılmıştır. Mihrabın en geniş ölçülü ve ana kuşağı konumundaki beşinci bordür geometrik bir düzenlemeye sahiptir. Birim kompozisyonun merkezinde, yüksek kabara ile vurgulanmış bir on altıgen yer almaktadır. Bu on altıgen, kesintisiz devam eden sekiz adet üçgenle çevrelenmiştir. Üçgenlerin kollarından çıkan doğrular, merkezi çevreleyerek içlerinde altıgen boşlukların meydana geldiği sekiz kollu yıldız formunu tamamlamaktadır. Sekiz kollu yıldızların içindeki altıgen boşluklar, dalı olmayan bitkisel motiflerle doldurulmuştur. Ortada tam, yanlarda ise yarım olarak düzenlenmiş bu yıldızlar, kesintisiz şekilde devam ederek tüm mihrabı üç yönden kuşatmaktadır.

Bu bordür, bitişindeki ince ve sade bir silme ile beşinci bordürden ayrıştırılarak sınırlandırılmıştır. Mihrabın desenli bordürü, üçüncü bordür düzeniyle benzerlik göstermekte olup, tepelik motiflerinden çıkan rumilerin iki iplikli düzenle kesintisiz devam etmesiyle oluşturulmuştur. Bu bordür, kavsara alınlığındaki yazılı panoyu da kuşatmaktadır. Sınırlandırma amacıyla kullanılan ince ve sade bir silme ile yedinci bordür ayrıştırılmıştır. Alınlık kısmında, dilimli dikdörtgen bir madalyon içerisinde ajur tekniğinde yazılmış, ancak günümüzde tam olarak okunamayan bir yazı istifi yer almaktadır. Köşeliklerde, ortası helezonik yivli olarak işlenmiş ve çevresine yaprak motiflerinin eklendiği, gül motifini anımsatan kabaralar bulunmaktadır. Ayrıca, üçüncü

ana bordür içinde de farklı iki ölçekte, helezonik yivli, dilimli ya da gül goncası formunu çağrıştıran kabaralar görülmektedir. Niş kemeri sivri kemer formundadır. Sivri kemer, üst hizasına doğru daralarak şekillenmiş olup üstte dokuz, devamında ise sekiz paftaya ayrılmıştır. Bu paftaların sınırları alçak kabartma ile belirlenmiştir. Kavsara, sade ve süslemesizdir. Tüm paftaların birleştiği sivri kemerin en üst noktasında bir sarkıt formu yer almaktadır. Ayrıca, nişin iki yanında burgu formlu, alt ve üst kısımları boğumlu başlıklarla sınırlandırılmış sütunceler bulunmaktadır. Kavsara bitiminde, yani orta niş üst hizasında tek sıra mukarnas dizisi yer almaktadır. Bunun altındaki alan sekiz paftaya ayrılmış olup herhangi bir süsleme içermemektedir.

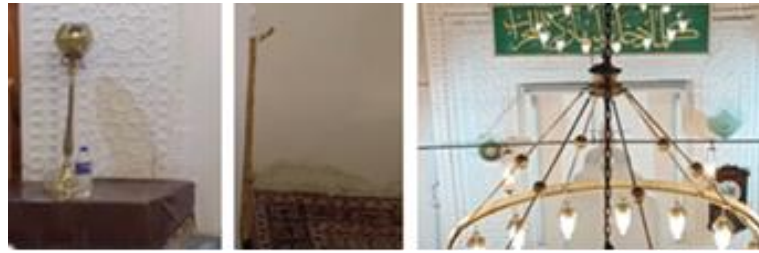
**Foto 7.** Duruçay Köyü Halil Bey Camii Mihrabı Mevcut Bozulmaları (Yazar Arşivi)

Mevcut korunma durumu incelendiğinde; camiye ilişkin restorasyon dosyalarında yer alan fotoğraflardan, yapının en son 2005 yılından önce onarım gördüğü anlaşılmakta, ancak bu onarıma dair ayrıntılı bilgilere ulaşılamamaktadır. Günümüzde alçı mihrap, özgün yapısal özelliklerini ve süsleme düzenini büyük ölçüde korumaktadır. Birim malzeme türünde herhangi bir eksiklik bulunmamaktadır. Mihrap bordürlerinin sağ ve sol alt kısımları, önlerinde yer alan ahşap yükselti nedeniyle incelenememiştir. Kavsara nişinin alt bölümlerinde ise parça kayıpları tespit edilmiştir. Mihrap bordürlerinin sağ ve sol orta alanlarına aydınlatma aplikleri, sağ apliğin altına bir duvar saati; kavsara köşelik sınırlarına üç yönden floresan ampuller ve alınlık hizasına yatay bir levha monte edilmiştir. Ayrıca, nişin sağ ve sol yanlarına tesbihlerin asılması için askı aparatları yerleştirilmiştir. Bu monte işlemleri sırasında kullanılan elektrik kabloları da mihrap yüzeyinde görülmektedir. Tüm yüzey, özgün alçı rengini tamamen örtecek biçimde beyaz renge boyanmıştır.

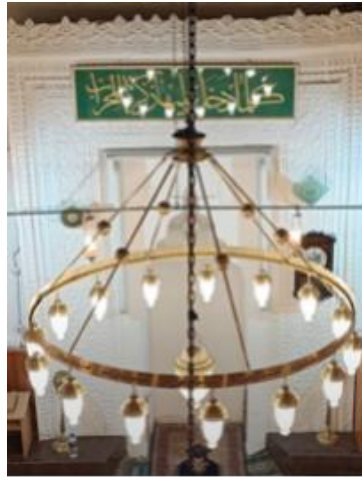
Foto 8. Duruçay Köyü Halil Bey Camii Mihrabı (Yazar Arşivi)

Mihrap, dikdörtgen planlı 3,60 m yükseklikte ve 2,56 m genişliktedir. On bir dilimli tepelik, rumi ve kıvrık dal motiflerinin kesintisiz tekrarıyla oluşturulmuş bir süslemeye sahiptir. Mihrabın ilk süsleme kademesini dört sıra bordür oluşturmaktadır. Bu bordürlerin genişlikleri ve kompozisyon düzenlemeleri birbirinden farklıdır. Bordürler arasında sınırları belirlemek için dört sıra sade ve yivli ince silme kullanılmıştır. İlk ve en dıştaki bordür düzenlemesini, farklı kalınlıklardaki mukarnasa benzer çokgen geometrik form tekrarları oluşturmaktadır. Bu kuşak mihrabı üç yönden çevrelemektedir. Bu bordür, bitişindeki ince ve yivli bir silme ile ayrıştırılarak sınırlandırılmıştır. İkinci bordürde, merkezde büyük ve dilimli; dört yanında ise küçük ve düz kabaraların tekrarından oluşan bir düzenleme yer almaktadır. Bu bordür de ince ve yivli bir silme ile ayrıştırılmıştır. Üçüncü ve en geniş bordürün düzenlemesi geometriktir. Birim kompozisyonunda, merkezde çok yapraklı bir penç motifinin yer aldığı sekizgen bulunmaktadır. Bu sekizgenler, dört yönde beş kollu yıldızlarla çevrelenmiştir. Yıldızların merkezlerinde kabaralar bulunmakta, kollarından çıkan doğrularla altıgen boşluklar oluşmaktadır. Bu boşluklar bitkisel motiflerle doldurulmuştur. Birim düzenleme kesintisiz olarak birbirini takip etmekte ve mihrabı üç yönden kuşatmaktadır. Bu bordür, bitişindeki ince ve sade bir silme ile ayrıştırılmıştır. Dördüncü bordürde de merkezde büyük ve dilimli; dört yanında küçük ve düz kabaraların tekrarından oluşan bir

düzenleme vardır. Bu bordür de ince ve sade bir silme ile sınırlandırılmıştır. Beşinci ve son bordür düzenlemesini, mukarnasa benzer çokgen geometrik form tekrarları oluşturmaktadır. Bu kuşak mihrabı üç yönden çevrelemektedir.

Alınlığı bulunmayan mihrabın köşelik alanlarının sağında ve solunda, kare formlar içine yerleştirilmiş üç katmanlı penç motifleri ve ortalarında dilimli kabaralar görülmektedir. Bu pençlerin dört köşesine de küçük boyutlu pençler yerleştirilmiştir. Geri kalan alan süslemesizdir. Ayrıca, ikinci ve dördüncü bordürlerde farklı iki büyüklükte dilimli ya da düz formda şekillendirilmiş kabaralar, sonsuzluk prensibine uygun biçimde kaydırmalı olarak yerleştirilmiştir. Niş kemeri dört dilimli ve sivri kemer formundadır. Kavsara alanı dört sıra mukarnas ile doldurulmuştur. Sütunce bulunmamaktadır. Nişin ortasında küçük ve alçak zeminli bir mihrap yer almakta olup yüzey tamamen sade ve süslemesizdir.

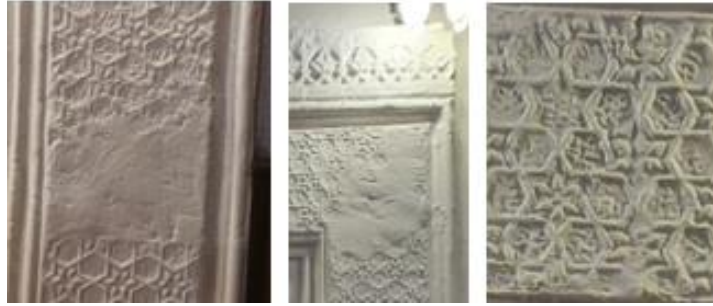
**Foto 9.** Hepkebirler Camii Mihrabı Mevcut Bozulmaları (Yazar Arşivi)

Cami, en son K.V.B.M tarafından 2012 yılında restorasyona alınmış ve 2014 yılında restorasyonu tamamlanmıştır. Mevcut durumu itibariyle mihrap, özgün durumunu yapısal ve süsleme bazında korumaktadır. Alçı mihrapta birim malzeme türünden eksiklik görülmemektedir. Ancak bordürlerin sağ ve sol üst köşelerinde yine orta alt kısımlarında ciddi miktarda parça kayıpları yaşanmış ve bu eksikliklerin giderilmesi için özensiz tamamlamaların yapıldığı tespit edilmiştir. Tüm yüzey özgün alçı renginin görünmeyeceği şekilde tamamıyla beyaz renge boyanmış durumdadır.

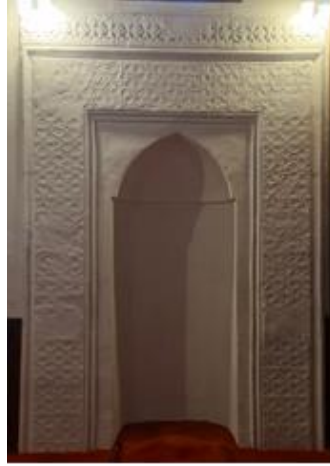
Foto 10. Hepkebirler Camii Mihrabı (Yazar Arşivi)

Mihrap, dikdörtgen planlı 3,00 m yükseklikte ve 2,15 m genişliktedir. Tepelik kısmında on yedi adet rumili tepelik ve kıvrık dal motiflerinin kesintisiz tekrarıyla oluşturulmuş bir süsleme mevcuttur. Mihrabın ilk süsleme kademesini bir sıra geniş bordür oluşturmaktadır. Bu bordürün sınırlarını belirlemek amacıyla dışta tek sıra, içte ise iki sıra sade ince silme kullanılmıştır. En dışta yer alan ince ve sade bir silme ile ana bordür ayrıştırılarak sınırlandırılmıştır. Mihrabın en geniş ölçüdeki ve ana kuşağını oluşturan bordürü, geometrik karakterlidir. Kompozisyonda, merkezde altı kollu yıldızın içinde sivri uçlu altı yapraklı bir penç yer almaktadır. Altı kollu yıldızın kollarından çıkan doğrular ile merkezi çevreleyen ve içlerinde altıgen boşlukların meydana geldiği kompozisyon tamamlanmaktadır. Bu altıgen boşluklar, dalı olmayan bitkisel motiflerle doldurulmuştur. Ancak söz konusu motifler, yoğun boya ve badana tabakaları altında kaldığından özgün halleri net olarak anlaşılamamaktadır. Altı kollu yıldızlar, ortada tam, yanlarda ise yarım olarak kesintisiz bir şekilde birbirini takip etmekte ve mihrabı üç yönden kuşatmaktadır. Bu bordürün bitişiğinde, eşit kalınlıkta fakat dıştaki, içteğine göre daha yüksek zeminde olmak üzere ince ve sade iki silme ile ana bordür sınırlandırılmıştır. Alınlığı bulunmayan mihrabın köşelikleri süslemesiz ve sadedir. Kabara yer almamaktadır. Niş kemeri sivri kemer formundadır. Kavsara sade düzenlenmiştir. Sütunce bulunmamaktadır. Nişin alt kısmı da süslemesizdir.

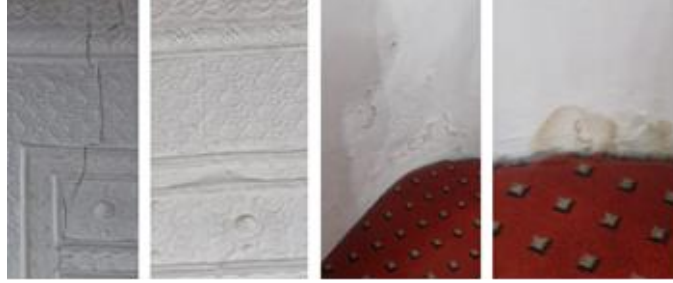
**Foto 11.** Yukarıpazar (Hamzaoğlu Hamza Ağa) Camii Mihrabı Mevcut Bozulmaları (Yazar Arşivi).

Cami en son K.V.B.M. tarafından 2006 yılında restorasyona alınmış ve 2008 yılında restorasyonu tamamlanmıştır. Mevcut durumu itibarıyla mihrap, özgün yapısal ve süsleme özelliklerini büyük ölçüde korumaktadır. Birim malzeme türünden kayıp görülmemektedir. Önceki onarımlarda mihrap ayakları ahşap bir yükselti altında bırakıldığı için bu bölümlerin mevcut durumu tespit edilememiştir. Mihrabın üst

kuşaklarında, kılcal ve belirgin olmak üzere farklı derinliklerde çatlaklar tespit edilmektedir. Alınlık bordüründe meydana gelen parça kaybına yönelik özensiz bir tamamlama gözlemlenmiştir. Mihrap nişinin zemine yakın alt kısımlarında neme bağlı olarak yüzeyde lekelenme ve boya dökülmeleri görülmektedir. Tüm alçı yüzey, özgün rengini tamamen kapatacak şekilde beyaz renge boyanmıştır.

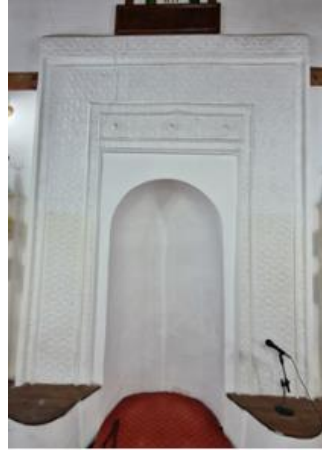
**Foto 12.** Yukarıpazar (Hamzaoğlu Hamza Ağa) Camii Mihrabı (Yazar Arşivi)

Mihrap, dikdörtgen planlı, 3,45 m yükseklikte ve 2,45 m genişliktedir. Tepelik kısmında, yirmi üç adet rumili tepelik ve uç gonca motiflerinin kıvrık dallar üzerinde kesintisiz tekrarıyla oluşturulan bir süsleme mevcuttur. Mihrabın ilk süsleme kademesini üç sıra bordür oluşturmaktadır. Bordürlerin genişlikleri ve kompozisyon düzenlemeleri birbirinden farklıdır. Bordürler arasında sınırları belirlemek için dört sıra sade ve yivli ince silme kullanılmıştır. Dıştaki ilk ince ve sade silme ile birinci bordür ayrıştırılarak sınırlandırılmıştır. İlk bordürde bitkisel motifli bir düzenleme görülmektedir. Bu bordürün iç bükey yüzeyinde, iki iplik sistemli kıvrık rumi dalları arasında yerleştirilen pençlerden oluşan düzenleme kesintisiz devam etmektedir. Bordürün bitişiğindeki ince ve sade silme ile birinci bordür ayrıştırılarak sınırlandırılmıştır. Mihrabın en geniş ölçülü ve ana kuşağı olan üçüncü bordürünün düzenlemesi geometrik karakter taşımaktadır. Birim kompozisyonda, merkezde altı kollu yıldızın içinde sivri ve altı yapraklı bir penç bulunmaktadır. Altı kollu yıldızın kollarından çıkan doğrular ile merkezi çevreleyen ve içlerinde altıgen boşluklar oluşan altı kollu yıldız tamamlanmaktadır. Altı kollu yıldızların içindeki altıgen boşluklar ise dalı olmayan bitkisel motiflerle doldurulmuştur. Ancak motifler fazla sayıda ve yoğun boya-badana tabakası altında kaldığı için özgün hâli net olarak anlaşılamamaktadır. Altı kollu yıldızlar, ortada tam ve yanlarda yarım olacak şekilde kesintisiz olarak birbirini takip etmekte ve tüm mihrabı üç yönden kuşatmaktadır. Bu bordürün bitişiğindeki ince ve sade silme ile dördüncü bordür ayrıştırılarak sınırlandırılmıştır. Mihrabın üçüncü bordürü ise tepelik motiflerinden çıkan rumilerin iki iplik düzeni ile kesintisiz devamından oluşmaktadır. Bu bordür aynı zamanda mihrap alınlığını dört cepheden kuşatmaktadır. Bordürün bitişiğindeki ince ve sade silme ile üçüncü bordür ayrıştırılarak sınırlandırılmıştır. Düzgün dikdörtgen alınlık alanı, merkezde yer alan altıgenin içine yerleştirilmiş üçü kabaralı, ikisi penç motifi ile doldurulan motiflerle başlamaktadır. Bu altıgenlerin uçlarından çıkan doğrular devam ederek beş kollu yıldızları oluşturmakta ve düzen tüm alan içinde kesintisiz olarak sürdürülmektedir. Çokgen ve yıldızların aralarında oluşan boşluklar ise dalı olmayan bitkisel motiflerle doldurulmuştur. Ancak motifler yoğun boya-badana tabakası altında kaldığı için özgün hâli net olarak anlaşılamamaktadır. Köşelikleri süslemesizdir. Alınlık alanında, ikisi sağ ve solda, birisi de ortadaki geometrik formların merkezinde olmak üzere eş büyüklükte kabaralar kullanılmıştır. Niş kemeri sivri kemer formundadır. Kavsara süslemesizdir. Sütünce bulunmamaktadır. Niş alt kısmı süslemesizdir.
